Reportage photos (*Emily Hugo, Natagriwal*)

1) Situation avant/après la restauration de 2013

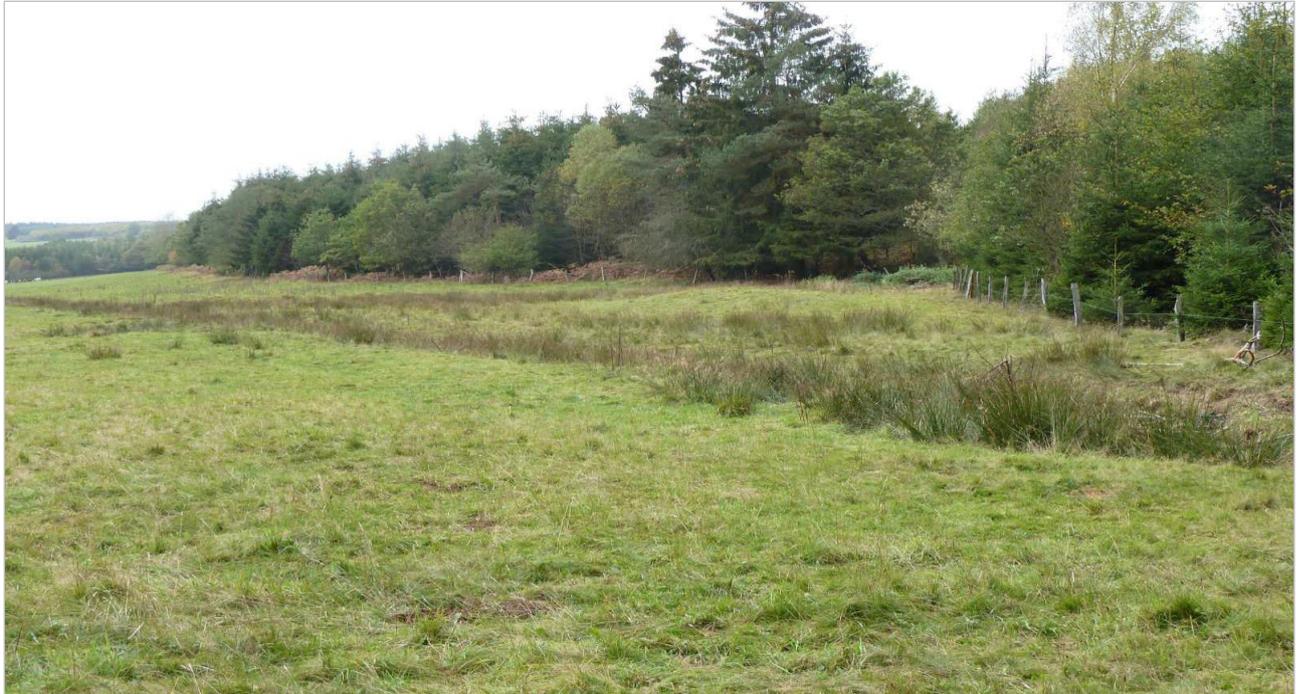
Ci-dessus une photo de S. Rouxhet prise en amont de la prairie (2011). Le canal d'abissage longeait plus ou moins la clôture qui n'existe plus à l'heure actuelle. A droite du ruisseau on aperçoit une butte qui est un tertre d'orpaillage.

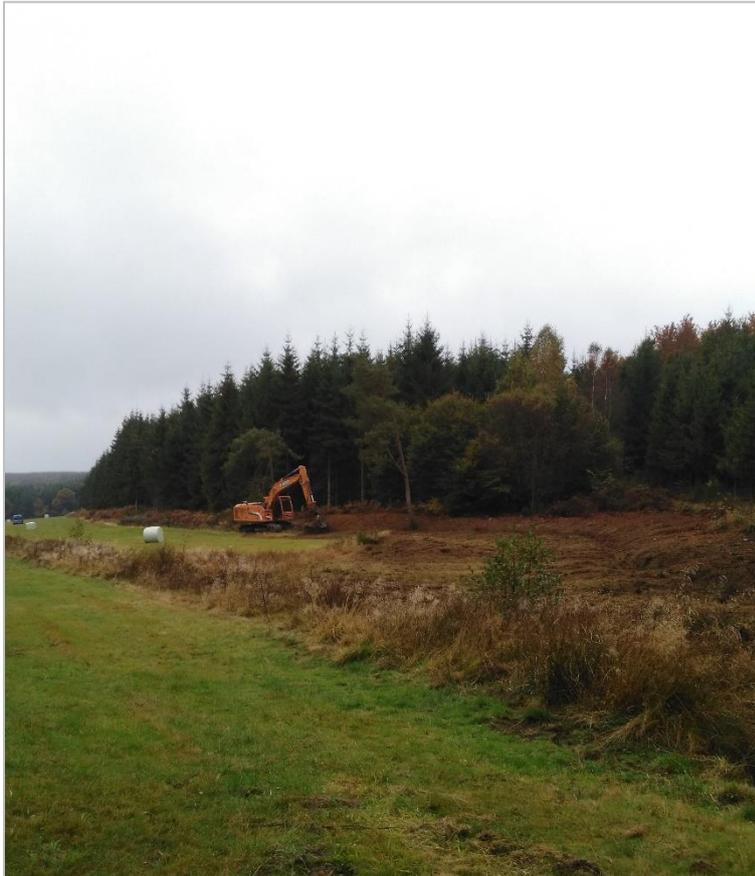
Ci-contre on aperçoit toujours le terre d'orpillage à droite du ruisseau. Les travaux réalisés au cours de l'automne 2016 devaient être complémentaires à ceux de 2013 c'est-à-dire, améliorer la fonctionnalité hydrique du canal.

La végétation qui s'est installée dans les talus et les abords du canal d'abissage a été éliminée pour permettre un fonctionnement optimal du canal. On entend par « fonctionnement optimal » un débordement de l'eau uniforme qui permet d'envoyer l'ensemble de la prairie.

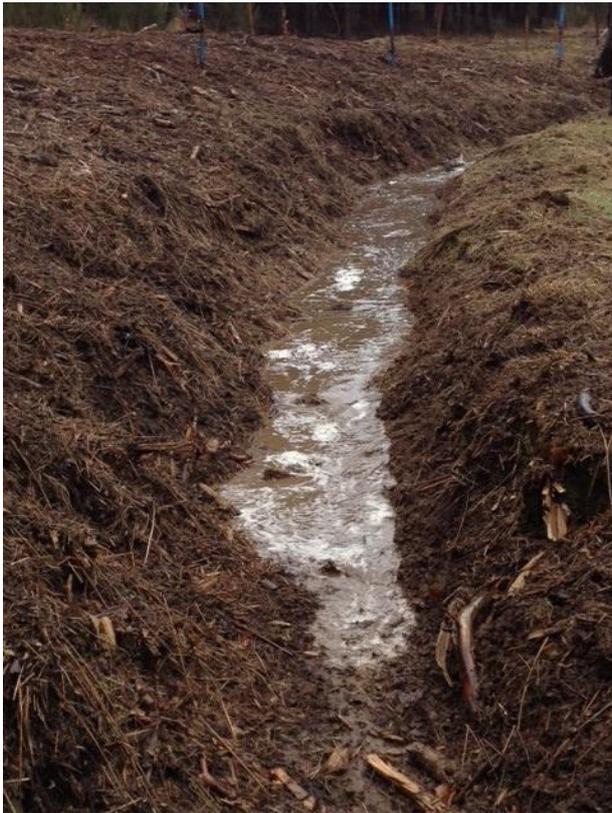
Mise en route du canal d'abissage suite aux travaux de l'automne le 22 février 2017

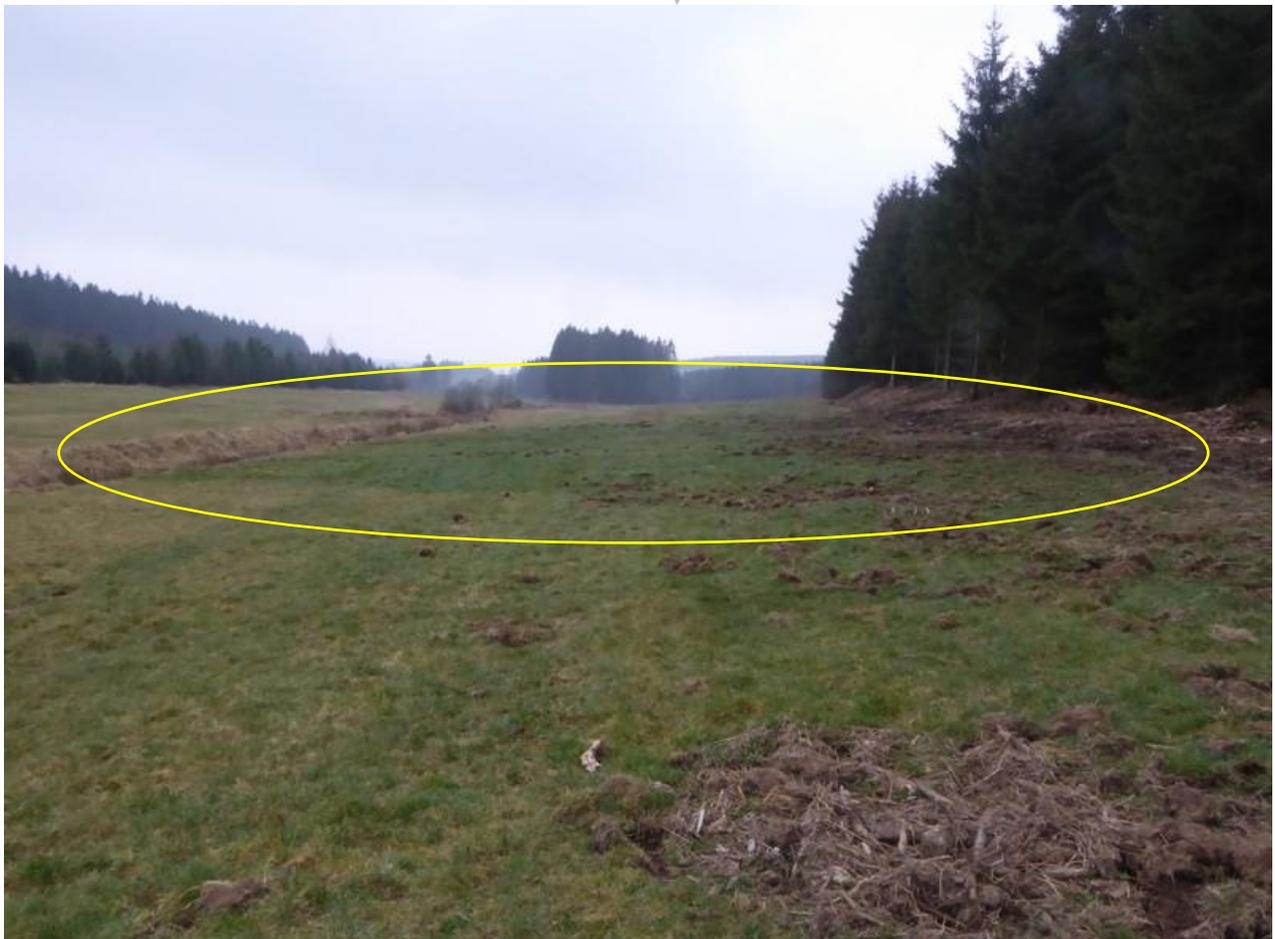
Visite au pré abissé un mois plus tard (17 mars 2017). On distingue nettement une zone plus foncée (entourée en jaune), cette zone correspond à une surface de la prairie alimentée en eau. Là, où le sol est alimenté en eau, l'herbe pousse plus vite car à cette époque la température de l'eau est supérieure à celle du sol. Le sol étant réchauffé plus vite grâce à l'apport en eau, la croissance des végétaux est accélérée au printemps.

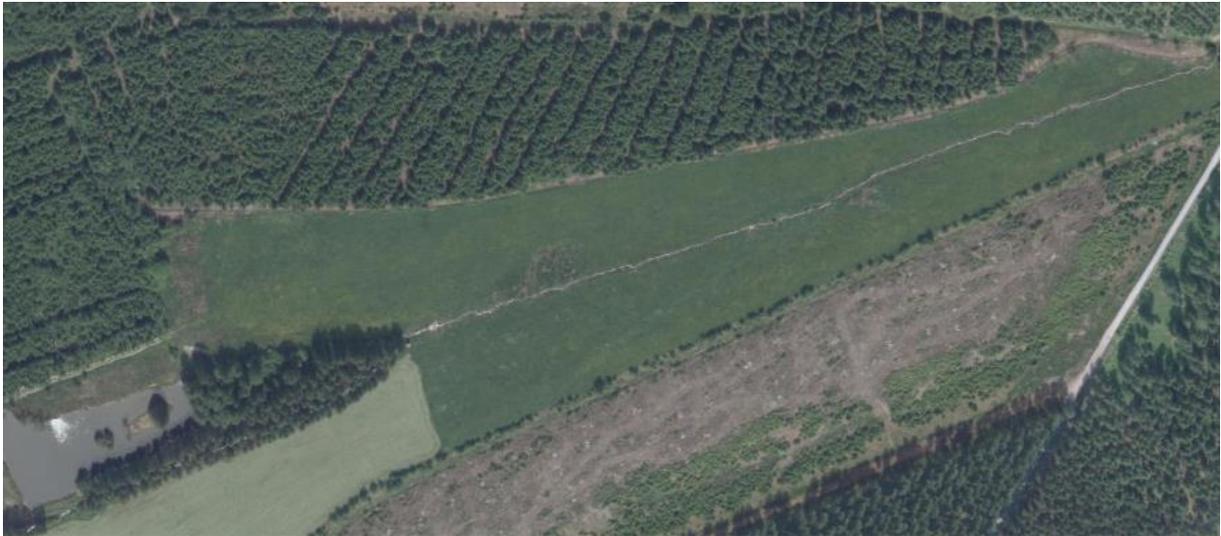
Vue aérienne 2012-2013 (échelle 1 :2.455)

En 2012, avant la première restauration, l'eau ne passait plus dans le canal. Le pré n'était donc plus irrigué.

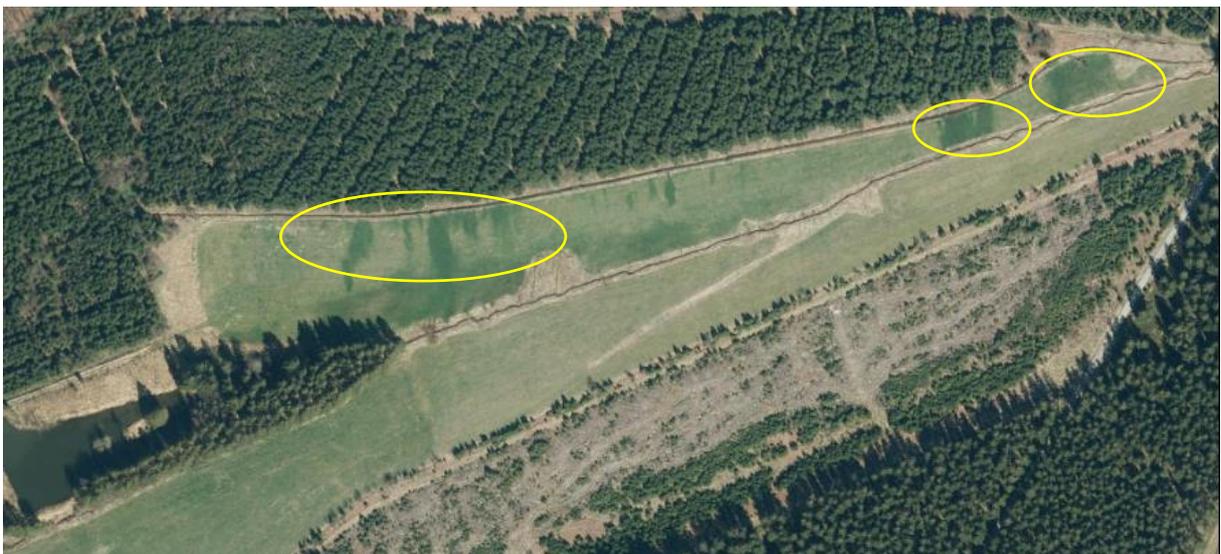
Vue aérienne 2015 (échelle 1 :2.455)

En 2015, suite à la première restauration, on observe quelques écoulements. Les travaux de 2016 avaient pour but de régulariser les berges du canal par la suppression des ligneux pour permettre l'écoulement uniforme de l'eau dans toute la prairie.

En jaune, l'eau qui déborde du canal et qui se répand dans la prairie
