Reportage photos (*Emily Hugo, Natagriwal*)

1) Situation avant/après la restauration de 2013

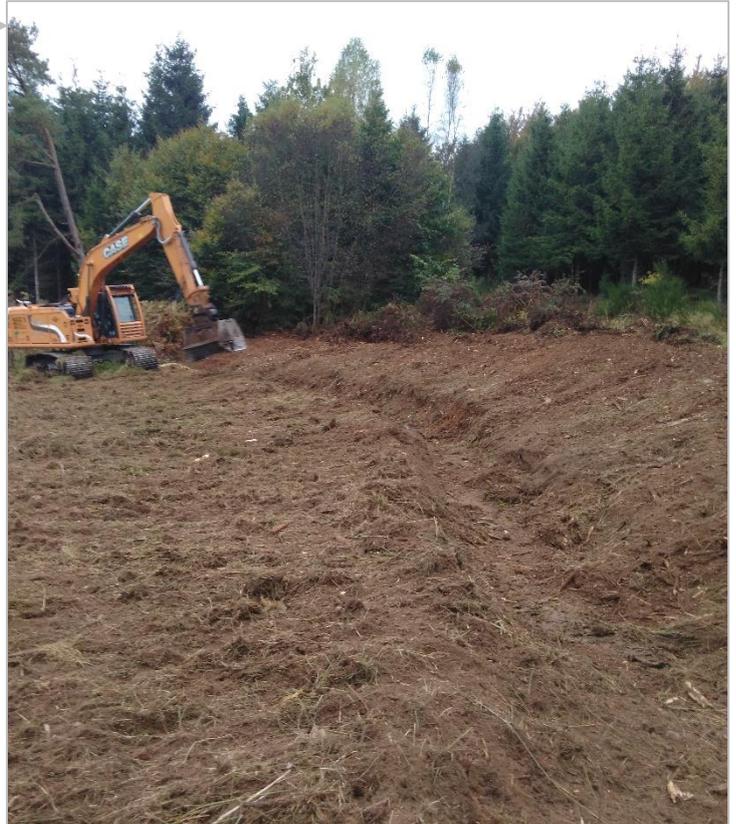
Ci-contre on aperçoit toujours le terre d'orpillage à droite du ruisseau. Les travaux réalisés au cours de l'automne 2016 devaient être complémentaires à ceux de 2013 c'est-à-dire, améliorer la fonctionnalité hydrique du canal.

La végétation qui s'est installée dans les talus et les abords du canal d'abissage a été éliminée pour permettre un fonctionnement optimal du canal. On entend par « fonctionnement optimal » un débordement de l'eau uniforme qui permet d'envoyer l'ensemble de la prairie.

Le broyage des ligneux permettra également à l'agriculteur d'entretenir la prairie jusqu'au bord du canal (obligatoire pour ne pas voir réapparaître les ligneux).
